BELZONA REMET À NEUF UNE POMPE DOUBLÉE DE CAOUTCHOUC

Industrie: Sucre

Application: Machines de manutention de solides

Pompe de pâte à cendres

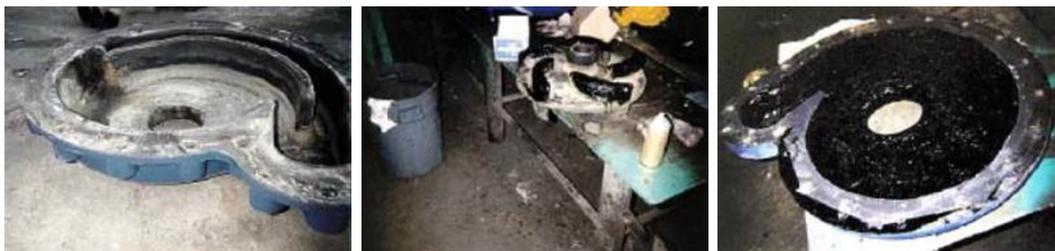
Descriptions des photographies

Le corps et le rouet d'une pompe souffraient d'érosion-corrosion due à la nature abrasive de la pâte à cendres.

* 1. Vue du corps de pompe sans revêtement. 2. Application du revêtement sur le rouet. 3. Corps de pompe complètement revêtu avec un produit Belzona de la Série 2000 . ,

L'application a été réalisée selon une version modifiée de la Procédure Belzona SHM-9.

Les polymères élastomères Belzona de la Série 2000 offrent au corps de pompe la protection nécessaire contre l'abrasion et l'impact.
