# El concreto astillado de una tanquilla se reconstruyó con Belzona

ID: 2662

Ubicación del cliente: Planta de procesamiento de gas natural en Nuevo México, USA.

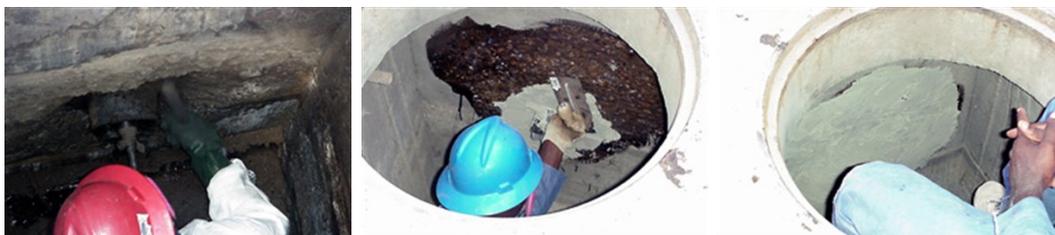
## Descripciones de fotografías

A través de los años, las diferentes características de expansión térmica de las tuberías astillaron el concreto que rodea las tuberías en la tanquilla y generó huecos profundos.

- \* Se puede observar los huecos que tienen 8 pulgadas de profundidad ,
- \* Se puede observar el producto Belzona® 4911 aplicado en la superficie y la aplicación del Belzona® 4141 ,
- \* Vista de la unidad reconstruida ,

El sistema de contención secundario de la planta consiste en una pequeñas tanquillas de colección interconectadas por una tubería de 8 pulgadas de hierro fundido.

La aplicación se llevó a cabo de acuerdo con el sistema de folletos Belzona Know How TCC-9.
