# CUBIERTA PRINCIPAL DE BUQUE DE GUERRA

ID: 2663

Ubicación del cliente: Marina de guerra / Lima - Perú  
Fecha de aplicación: 04 de noviembre del 2011

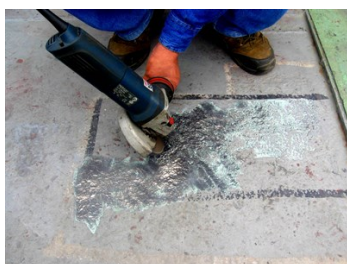
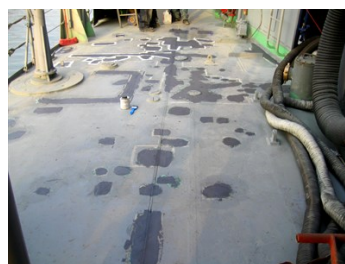
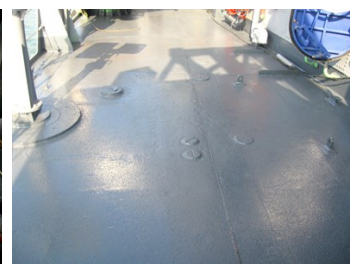
Erosión en la cubierta principal de las bandas de babor y estribor, por prolongada exposición al ambiente marino. Era necesario el uso de material con excelentes propiedades mecánicas y resistencia al alto tránsito.

- \* Zona de aplicación ,
- \* Amolado del area de trabajo ,
- \* Aplicación de Belzon® 1311 ,
- \* Aplicación terminada. ,

Limpieza mecánica por amolado de cubierta, para luego aplicar Belzona® 9111 y Belzona® 1311, todo según Know How Belzona® SOS-01 , para luego aplicar el recubrimiento final.
