Belzona sella el piso de un cuarto de calderas de un hospital

ID: 2664

Ubicación del cliente: *Hospital, Reino Unido*
Fecha de aplicación: *Mayo, 2009*

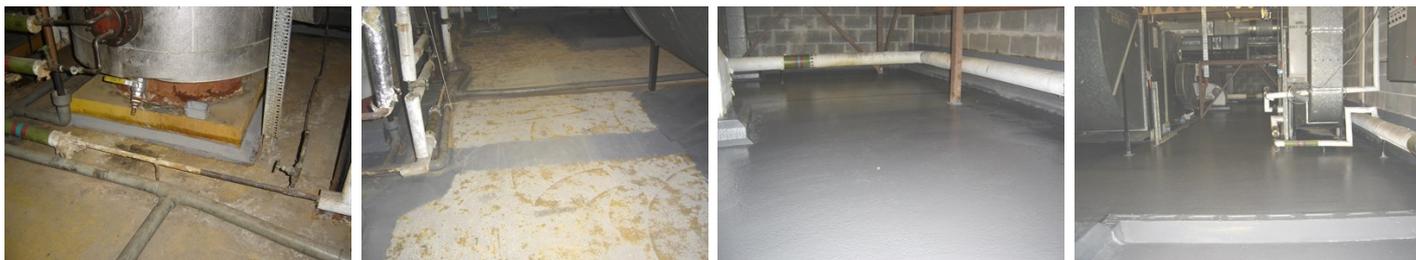
Descripciones de fotografías

El agua se filtraba desde el piso superior a los quirófanos

- * Piso dañado ,
- * Comienzo de la aplicación del Belzona® 5231 ,
- * & 4. Aplicación finalizada ,

La aplicación se llevó a cabo de acuerdo con el sistema de folletos Belzona® Know How FPA-8. Inicialmente, se preparó la superficie del piso por medio de esmerilado y se usaron discos cortadores con puntas de diamante. Posteriormente, se aplicaron dos capas de recubrimiento de Belzona® 5231.
