# BELZONA REPARÉ UNE LARGE PERFORATION D'UN RÉSERVOIR

ID: 2687

Localisation du client: *Centrale électrique à charbon,  
Etats-Unis*

Application: *Réservoirs et zones de confinement de  
produits chimiques*

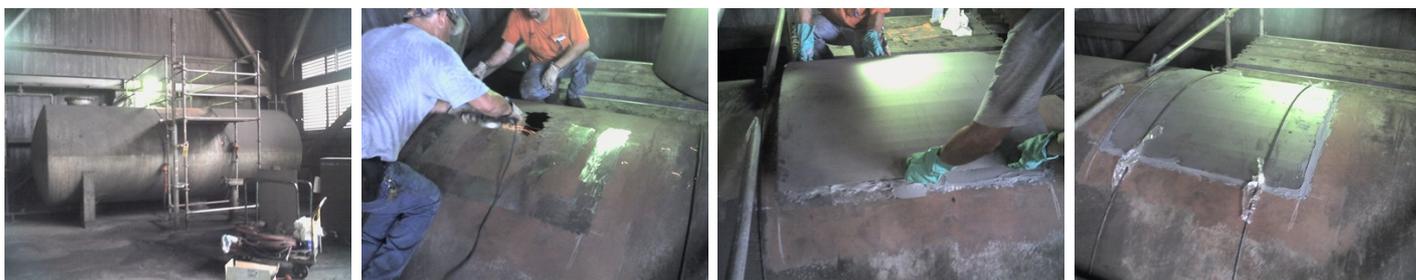
*Le haut du réservoir a souffert d'une perforation à la suite d'années de corrosion*

\* 1. Vue générale du réservoir 2. Préparation de la surface en cours 3. Plaque en position et collée en place 4. Préparation terminée ,

Grand réservoir utilisé pour le stockage d'eau de rivière pour l'alimentation des chaudières.

L'application a été réalisée selon la procédure Belzona TCC-1. Une plaque a été collée sur la zone perforée.
