# BELZONA REPARA LA DOUBLURE EN EBONITE D'UN RESERVOIR DE RETENTION D'ACIDE

ID: 2699

Localisation du client: Usine de fabrication de produits chimiques, Catalogne, Espagne

Application: Réservoirs et zones de confinement de produits chimiques

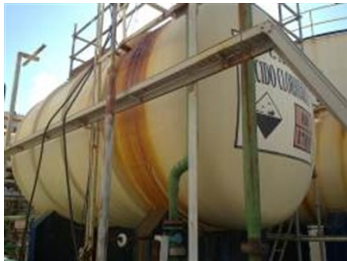
\* 1. Vue extérieure du réservoir à réparer. 2. Surface d'ébonite endommagée. 3. Reconstruction locale de l'ébonite avec Belzona 4301, après la préparation de la surface. 4. Ebonite revêtue de Belzona 4311. ,

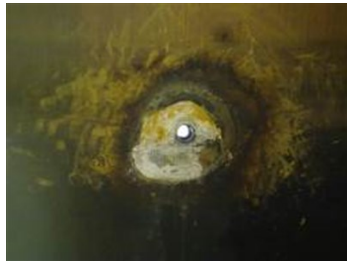
Le revêtement d'ébonite d'une cuve contenant 26% d'acide chlorhydrique souffrait de dommages localisés (fissures, sillons, dommages au niveau des coutures, problèmes d'adhésion), tout ceci dû au contenu acide du réservoir.
