# BELZONA SAUVE UN ECHANGEUR THERMIQUE VITAL

Localisation du client: *Usine de transformation du soja, Kansas, Etats-Unis*

Application: *Échangeurs de chaleur*

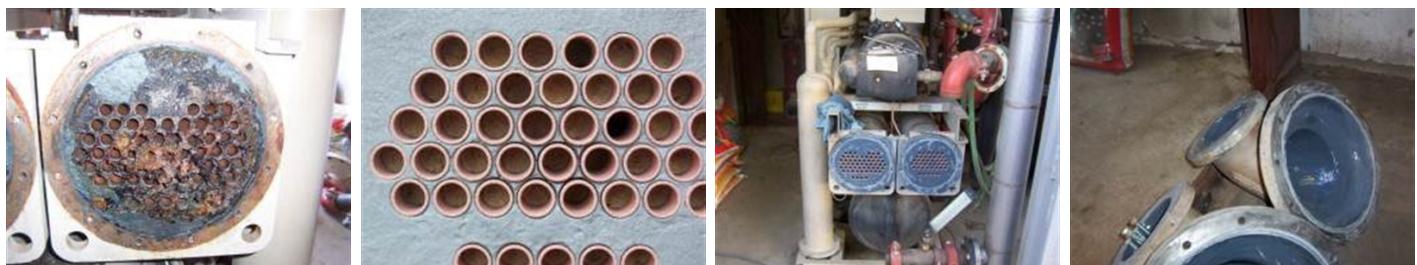
## Descriptions des photographies

*De la corrosion bi-métallique détériorait la surface des plaques tubulaires. Si le problème avait été laissé tel quel, l'échangeur thermique aurait fini par encourir des dommages sévères dus à des fuites internes.*

\* 1. Condition originale d'une plaque tubulaire, montrant l'oxydation. 2. Les dommages engendrés par la corrosion bi-métallique sont vifs; après un nettoyage par sablage. A remarquer: la présence de chancres entre les tubes et la plaque tubulaire. 3. Plaques tubulaires ; la surface a été poncée afin de lisser une surface parfaitement adhérente. 4. Boîtes d'eau protégées.,

L'application a été réalisée selon les procédures Belzona HEX-1, -2 et -3. Belzona 1311 a été utilisé pour remplacer le métal manquant. Deux couches de Belzona 1321 offrent aux surfaces une barrière anti-corrosion. Une pierre de ponçage à grain fin a été utilisée afin de lisser les surfaces, permettant l'utilisation de joints toriques Trane.
