# BELZONA S'ATTAQUE AU BASSIN EN BETON D'UNE TOUR DE REFROIDISSEMENT

ID: 2701

Localisation du client: Centrale nucléaire, Nord-Est des Etats-Unis

Bassin en béton d'une tour de refroidissement

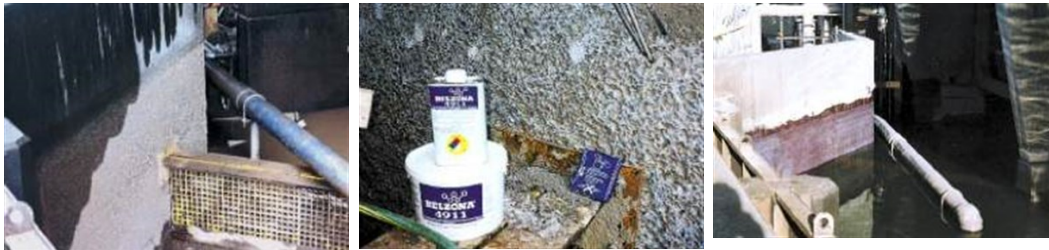
## Descriptions des photographies

De l'acide sulfurique est injecté dans l'eau de refroidissement afin d'arrêter la corrosion microbologique. Ceci cause des dommages sévères au béton du fait de l'attaque chimique, ainsi qu'une érosion de 7 à 10 cm de profondeur.

\* 1. Vue de la zone endommagée. 2. Vue rapprochée de l'érosion sévère, l'application du produit est sur le point de commencer. 3. L'application est terminée, le bassin est de nouveau en service. ,

L'application a été réalisée selon la procédure Belzona TCC-9.

Bien que non planifiés, les travaux ont été réalisés durant la période d'arrêt de la centrale. Le client s'est avéré impressionné par le fait que cette réparation permanente ait pu être effectuée dans un délai si court et par temps froid.
