BELZONA EFFECTUE UNE REPARATION A L'AIDE DE CORDES

ID: 2706

Localisation du client: Plateforme offshore, Indonésie

Application: Ventilateurs, soufflantes et compresseurs

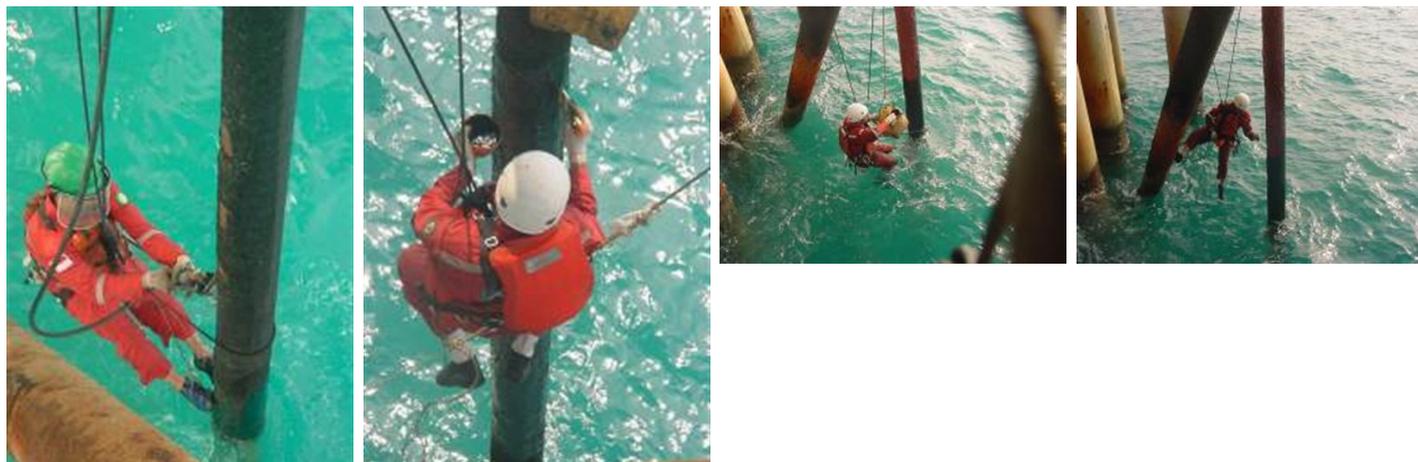
Descriptions des photographies

Domages sur le revêtement de néoprène et corrosion au niveau de la zone marnante.

* 1. Préparation du néoprène. 2. Reconstruction et revêtement de la zone marnante de Belzona 2211 et Belzona 2121. 3. Revêtement de la zone marnante avec Belzona 5831. 4. Application terminée.

Une colonne montante (riser) d'un diamètre de 20cm, revêtue de néoprène.

L'application a été réalisée selon une version modifiée de la procédure Belzona VPF-3. Le néoprène a été réparé et revêtu avec Belzona 2211 et Belzona 2121. La zone marnante a été protégée avec Belzona 5831.
