BELZONA REPARE DES POMPES

ID: 2707

Industrie: *Gaz de pétrole*
Application: *Pompes volumétriques*
Substrat: *Acier*
Des produits: ** Belzona 1311 (Ceramic R-Metal) ,*

Localisation du client: *Société de forage en mer*
Date de la demande: *1994*

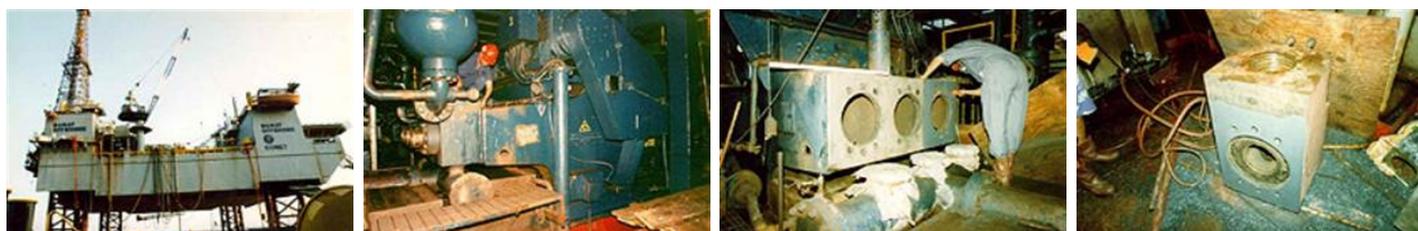
Descriptions des photographies

De la corrosion, s'étendant sur une surface de 2 à 4mm, sur les faces d'accouplement des collecteurs, engendrait des fuites et une perte d'intégrité structurelle.

* 1. Vue générale de la plateforme. 2. La pompe. 3. Application de Belzona sur la volute de la pompe. 4. Le module de bit remis à neuf.

L'application a été réalisée selon la procédure Belzona PDP-6.

La livraison de pompes de remplacement aurait pris 6 mois. Recourir à la soudure n'était pas une solution pratique, du fait des contraintes de temps. L'application Belzona n'a coûté que 9000 Euros, épargnant ainsi des millions à la plateforme.
