# BELZONA PROTEGE LA ZONE MARNANTE D'UNE COLONNE MONTANTE

ID: 2709

Localisation du client: *Plateforme offshore, Mer Adriatique*  
Date de la demande: *Août 2008*

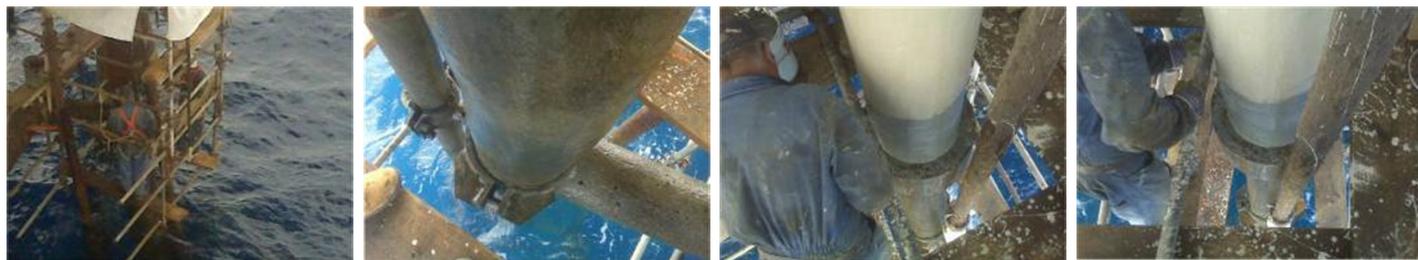
## Descriptions des photographies

*Corrosion de la zone marnante.*

\* 1. Préparation de la surface par sablage. 2. Suite à ce sablage, la zone d'application a été lavée. 3. Application d'une première couche de Belzona 5831. 4. Application d'une deuxième couche de Belzona 5831. ,

L'application a été réalisée selon la procédure Belzona SOS-21. Après la préparation de la surface par sablage (grenat), deux couches de Belzona 5831 ont été appliquées sur la zone concernée.
