# BELZONA PERMET A UN TRIBUNAL DE RESTER EN SESSION

Localisation du client: Tribunal judiciaire, Minneapolis,  
Minnesota, Etats-Unis

Application: Ventilateurs, soufflantes et compresseurs

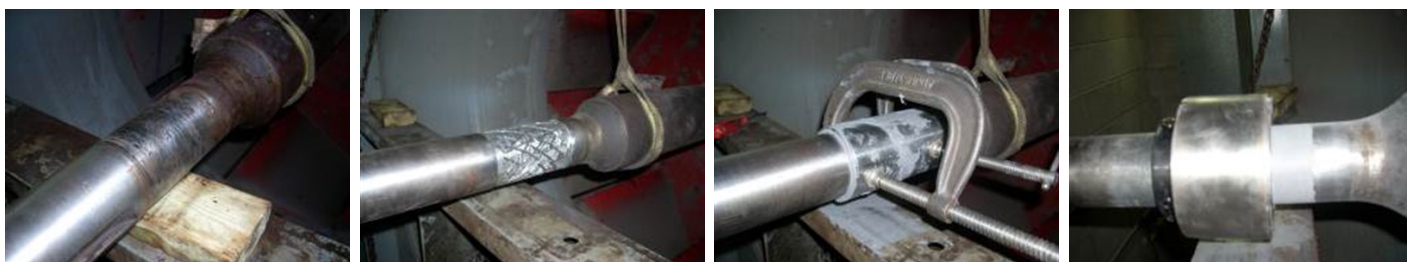
Le palier avait défailli, écorchant l'arbre de 55cm de diamètre. Le temps chaud rendait nécessaire le bon fonctionnement de la climatisation.

\* 1. L'arbre écorché. 2. Préparation de la surface. 3. Application de Belzona et séchage du moule après traitement par le biais d'un Agent Démoulant Belzona. 4. Arbre terminé; le palier a été installé. ,

L'application a été réalisée selon la procédure Belzona FBC-13.

Une seule journée a suffi pour créer un moule. L'application Belzona a été réalisée le jour suivant, permettant au ventilateur d'être fonctionnel la même nuit. Des réparations traditionnelles auraient pris jusqu'à deux semaines et engendré des coûts élevés en termes de main d'œuvre et de l'achat d'un nouvel arbre, frais qui auraient de loin excédé le coût de la réparation Belzona.
