BELZONA ALLONGE LA DUREE DE VIE DE TOURS DE REFROIDISSEMENT

ID: 2724

Application: Zones problématiques du toit

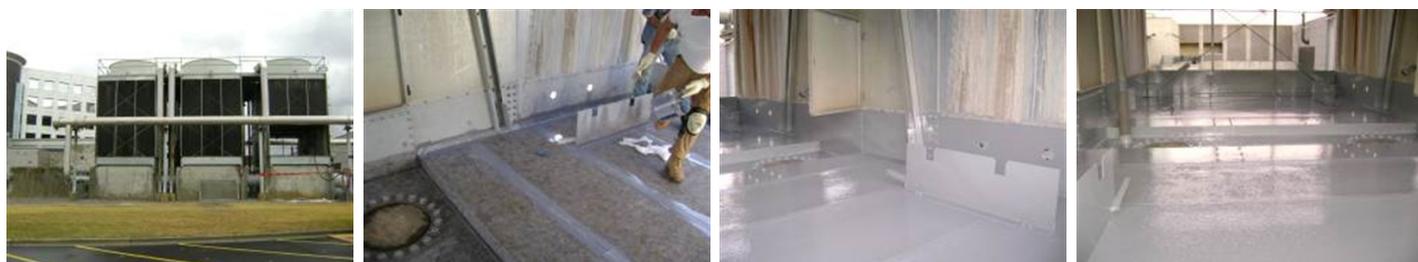
Descriptions des photographies

Les produits chimiques utilisés dans le processus de traitement de l'eau avaient rongé la couche de galvanisation des plaques métalliques des tours de refroidissement. Les joints des plaques métalliques devaient être rendus étanches et ces dernières nécessitaient un revêtement afin d'éviter l'apparition de corrosion.

* 1. Tours de refroidissement Marley de la banque. 2. Application sur les coutures de Belzona 3121, avec Bande de Renforcement. 3. Application terminée. 4. Application terminée. ,

L'application a été réalisée selon les procédures Belzona TCC-5 et RPA-1. Les surfaces furent sablées. Le périmètre des plaques métalliques et des joints furent rendus étanches à l'aide de Belzona 3121. Belzona 5811 a été appliqué sur la totalité de la surface interne des plaques métalliques.
