TRANSFORMATOR-LECKAGEN MIT BELZONA ABGEDICHTET

ID: 2738

Standort des Kunden: *Kraftwerk, West Tennessee, USA*
Antragsdatum: *2006*

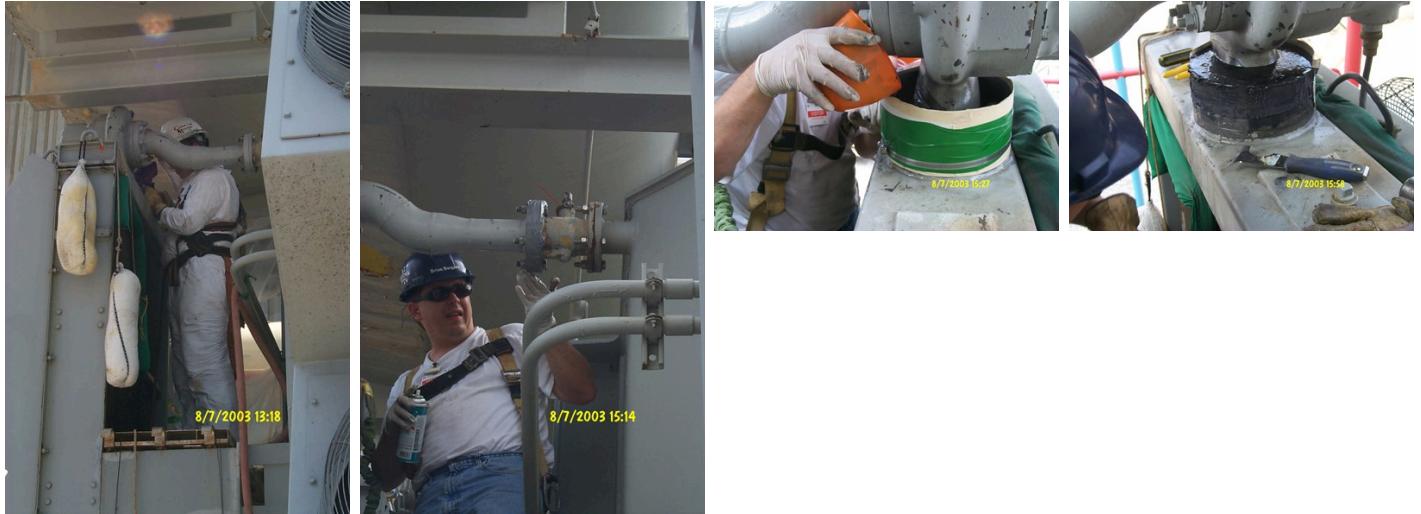
Fotobeschreibungen

Aufgrund der Ölleckagen bestand die Gefahr einer Umweltgefährdung. Für die Reparatur der Transformatoren war ein Ölabblass nicht möglich.

* 1. Übersicht der Reparaturstelle 2. Abdichten der Leckage mit Belzona 1161 (Super UW-Metal) 3. Eingießen von Belzona 2221 (MP Fluid Elastomer) in die Gussform 4. Fertige Anwendung mit ausgehärtetem Belzona ,

An den Flanschen der Transformatoren kam es zu Ölleckagen.

Die Anwendung wurde gemäß dem Belzona Know-how System Infoblatt GSS-4 durchgeführt. Zunächst wurde die Leckage vorübergehend mit Belzona 1161 (Super UW-Metal) gestoppt. Anschließend wurde am Flansch eine Gussform erzeugt. Zum Abschluss wurde Belzona 2221 (MP Fluid Elastomer) in die Gussform gegossen, um den Flansch vollständig einzukapseln.
