# BELZONA AMELIORE LE SOL D'UNE CHOCOLATERIE

ID: 2743

Localisation du client: Chocolaterie, Royaume-Uni

Date de la demande: Décembre 2009

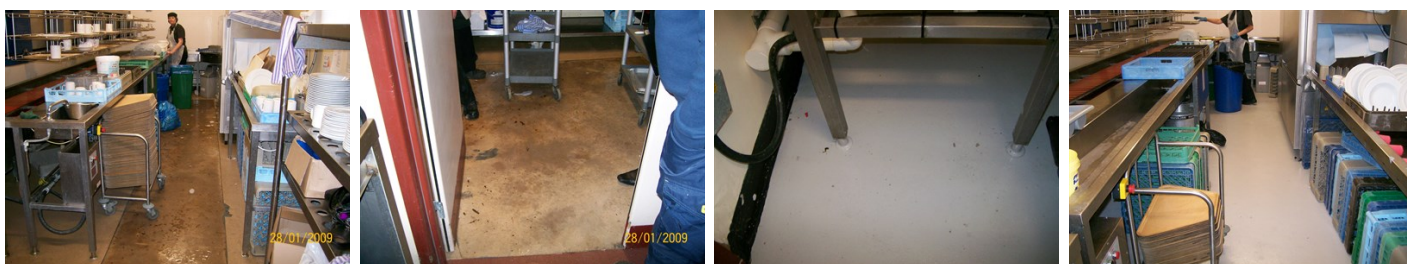
## Descriptions des photographies

Le revêtement existant a commencé à se détériorer et des sections de la zone principale de lavage ont été retirées dévoilant le substrat en béton de dessous. Ce revêtement n'était pas seulement un problème visuel ; il représentait aussi un risque sanitaire car le personnel ne pouvait pas nettoyer suffisamment le sol comme des morceaux d'aliments restaient piégés à la surface. Cette zone présentait aussi un risque de glissade important.

\* 1-2 : Sol &agrave; r&eacute;parer 3-4 : Application du sol termin&eacute;e ,

Le reste du revêtement du sol d'origine fut retiré et l'application de la surface entière du sol a été réalisée selon la procédure Belzona FPA-3.

Les exigences et les attentes des clients ont été entièrement respectées et ces derniers ont été très satisfaits avec les résultats. Le sol fournit une surface hygiénique qui n'abrite aucune bactérie et il offre aussi une surface antidérapante pour le personnel.
