REPARATION BELZONA DU TOIT D'UN RESERVOIR

ID: 2745

Réservoir de distribution d'eau potable

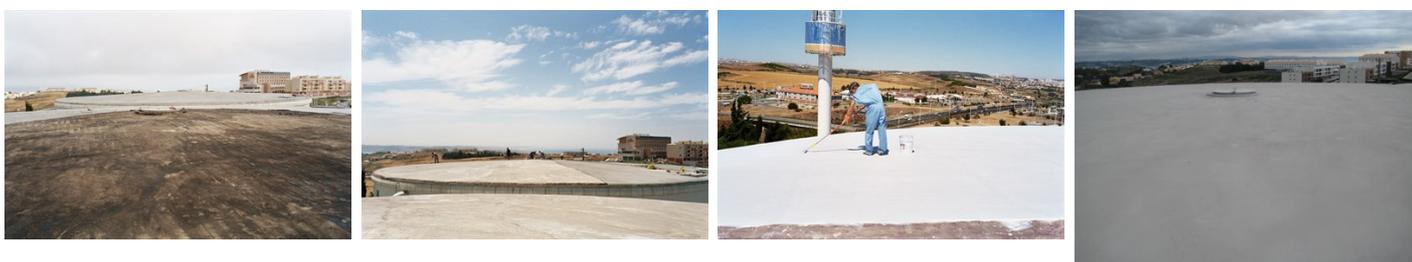
Descriptions des photographies

Détérioration sévère du toit de ce réservoir. Le béton se fissurait à cause de la grande chaleur et de la sécheresse de l'environnement, ainsi que des attaques des rayons UV; l'eau potable s'en trouvait contaminée.

1. Toit du réservoir endommagé; (2004).
2. Préparation de la surface du toit (2004).
3. Application de la solution Belzona (2004).
4. L'application est toujours en bonne condition en 2011. ,

L'application a été réalisée selon la Procédure Belzona RPA-1.

Le client a été impressionné par la performance d'autres applications Belzona réalisées dans la région. L'excellente résistance aux UV, l'imperméabilité et la durabilité des produits Belzona ont fait de cette solution une réparation rentable et durable. Cette application fut estimée être en bonne condition lors d'une inspection effectuée en 2011. Le client se trouva extrêmement satisfait de cette solution.
