UNE FENETRE D'OPPORTUNITE POUR BELZONA

Application: Zones problématiques du mur

Linteaux en béton

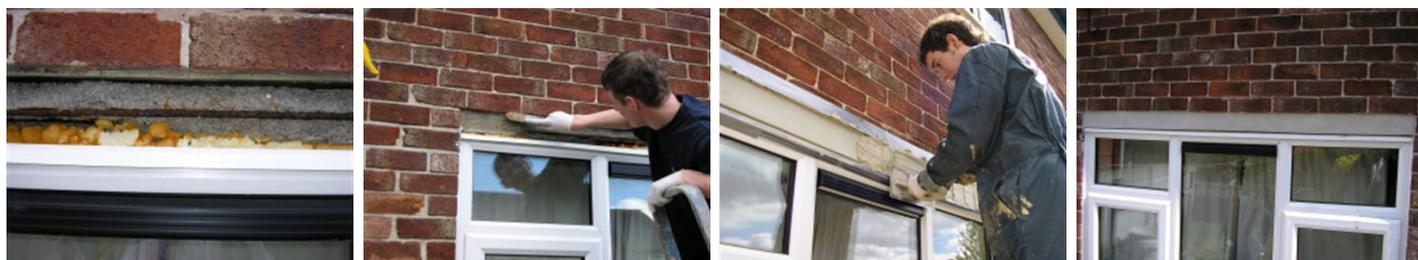
Descriptions des photographies

Le béton des linteaux était éclaté révélant alors les fers à béton situées juste au-dessous. L'office publique de l'habitat posait de nouvelles fenêtres et désirait que des réparations soient effectuées rapidement et efficacement.

* 1. Linteaux endommagés; 2. Nettoyage et préparation de la zone d'application; 3. Application de Belzona 4141; 4. Linteau terminé; ,

L'application a été réalisée selon la Procédure Belzona WPA-4.

La solution Belzona a été choisie comme moyen le plus rapide et simple pour effectuer les réparations, et ce en une seule fois, sans avoir besoin de conserver le coffrage en place. La capacité de protection et de résistance de Belzona contre tout éclatement futur du béton a également été l'une des considérations premières du client. L'alternative aurait été d'utiliser du mortier de ciment ou de sable pour une esthétique moindre, une performance faible, et des délais beaucoup plus longs. Le projet aura compris la réalisation de 20 linteaux de 2 mètres de longs chacun, et ce en un peu moins de 3 jours.
