# LE SYSTEME DE TOITURE BELZONA FOURNIT DES AVANTAGES SUPPLEMENTAIRES

ID: 2747

Application: Zones problématiques du toit

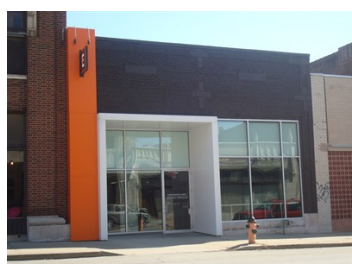
\* 1. Devanture de la fameuse chocolaterie 2. Vue du toit avant la réparation 3. Application en cours 4. Application terminée ,

L'application a été réalisée selon les procédures Belzona RPA-1, RPA-8, RPA-10 et RPA-11.

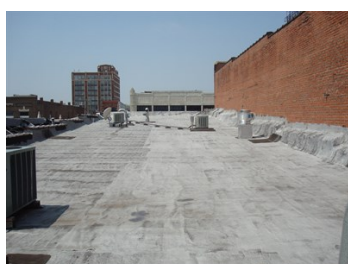
Des fuites mineures provoquaient des conditions insalubres dans la cuisine et le système CVC ne pouvait pas éliminer les variations importantes de températures et d'humidité, causant une décoloration des chocolats décoratifs.
