Belzona comprueba ser el material para áreas de contención química.

ID: 2752

Ubicación del cliente: Refinería química en Western North Carolina, USA.

Solicitud: Tanques y Áreas de Contención de Químicos

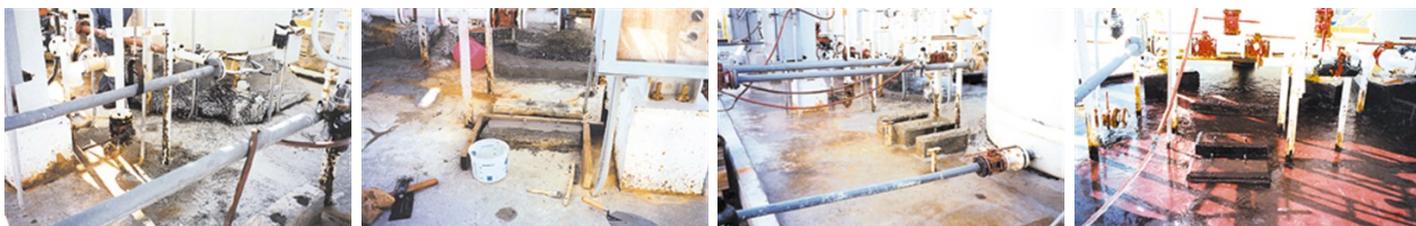
Descripciones de fotografías

Exposición continua a ácidos clorhídrico y fluorhídrico concentrados, los cuales han corroído el sustrato de concreto.

- * Condiciones originales del área de contención ,
- * Vista del área limpia y preparada, lista para ser reparada con Belzona® 4131 ,
- * Vista del área recubierta con Belzona® 4911 ,
- * Aplicación finalizada ,

Por lo menos cinco otros productos parecidos habían fracasado en proteger el área de contención antes de usar Belzona. Belzona® 4131 fue usado para reconstruir las áreas corroídas y Belzona® 4311 se utilizó para recubrir toda el área de contención.
