# BELZONA REPAIRE UNE POMPE A EAU DE REFROIDISSEMENT SECONDAIRE

ID: 2761

Pompe à eau de refroidissement secondaire

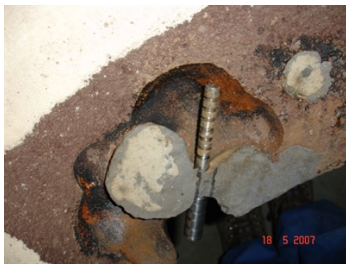
Un dommage sévère d'abrasion du bec à eau de la pompe entraînait une perte de rendement.

\* 1. Surface endommagée avec une mèche d'ancrage installée 2. Positionnement du coffrage 3. Surface endommagée reconstruite avec Belzona 1311 4. Travail terminé après l'application du Belzona 1321 ,

L'application a été réalisée selon les versions modifiées des procédures Belzona CEP-1 et CEP-3. Un point d'ancrage a été percé et fixé à travers la volute. Belzona 1311 a été utilisé pour restaurer le profil requis en utilisant un coffrage pour obtenir la forme requise. Belzona 1321 a été appliqué pour protéger cette surface contre l'érosion-corrosion.
