BELZONA REPARÉ UNE POMPE CENTRIFUGE D'UN NAVIRE DE CROISIÈRE

Application: Pompes centrifuges

Pompe centrifuge principale d'eau de circulation

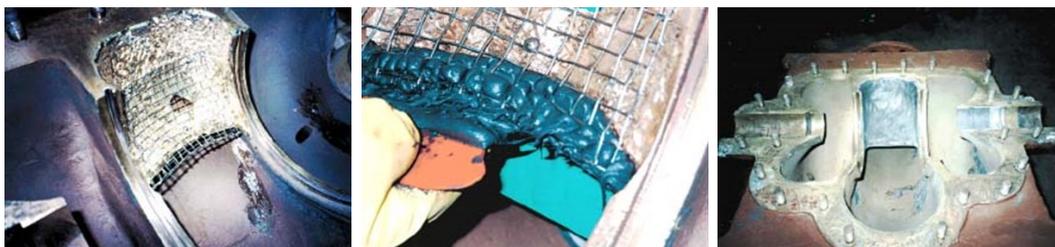
Descriptions des photographies

Un dommage d'érosion/corrosion sévère, est mis en évidence par une douzaine de petits trous, et une grande fissure de la volute, ainsi qu'une perte de 5 cm du bec à eau. Les logements des bagues d'usure étaient aussi érodés sur la même surface.

* 1. Volute et bec à eau de la pompe après le sablage et réparation avec un maillage métallique rajouté. Fissure au milieu du bec à eau. 2. Belzona 1311 appliqué à travers du maillage et sur le profil de surface en bronze. 3. Application terminée. Le bord du bec à eau et les fissures de la volute sont réparés. La surface des joints et l'épaulement des logements sont corrects. ,

L'application a été réalisée selon les versions modifiées des procédures Belzona CEP-1, CEP-2 et CEP-6.
