BELZONA RECONSTRUIT DES LOGEMENTS DE BAGUES D'USURE

ID: 2763

Industrie: *Énergie*
Application: *Pompes centrifuges*
Substrat: *Fonte*
Des produits: ** Belzona 1311 (Ceramic R-Metal) ,*

Localisation du client: *Centrale électrique, Etats-Unis*
Date de la demande: *Octobre 2007*

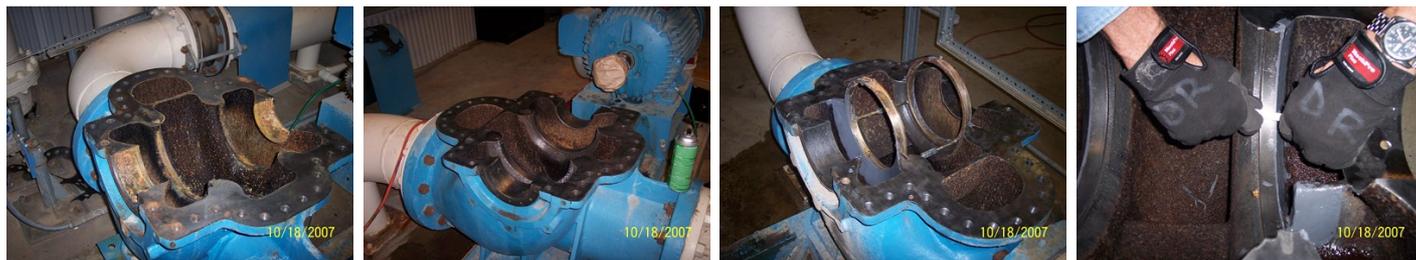
Descriptions des photographies

Sévère érosion-corrosion

* 1. Pompe à reconstruire 2. Surface préparée 3. Bagues d'usure utilisées comme des moules pour reconstruire le Belzona 1311 4. Un ponçage est effectué pour terminer l'application . ,

L'application a été réalisée selon la procédure Belzona CEP-2. Les bagues d'usure ont été utilisées comme des moules. Après le durcissement, le Belzona 1311 en excès a été poncé.

La réparation Belzona a été effectuée rapidement, elle a évité le remplacement de la pompe et elle a amélioré son rendement.
