# REPARATION BELZONA D'UNE POMPE A DEUX ETAGES

ID: 2765

Pompe centrifuge à deux étages (Modèle 3B200\*2)

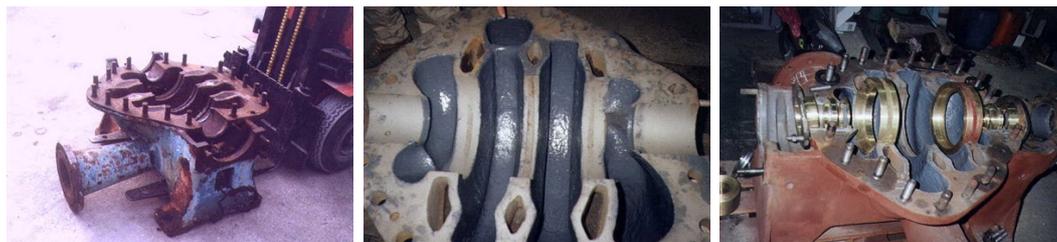
*Erosion, usure et corrosion des éléments de fermeture et de la volute de la pompe.*

\* 1. Surface de la pompe avant la réparation 2. Belzona 1321 appliqué sur la surface sablée 3. Remise à neuf des logements des bagues d'usure et des roulements par moulage. ,

L'application a été réalisée selon les procédures Belzona CEP-1 et CEP-2.

La pompe a été rénovée sans usinage, ce qui a permis d'économiser du temps et de l'argent en comparant cette méthode aux réparations traditionnelles ou au remplacement.
