# BELZONA RECONSTRUIT ET PROTEGE DES PALETTES

ID: 2766

Application: Pompes centrifuges

Localisation du client: Usine de traitement des eaux, Egypte

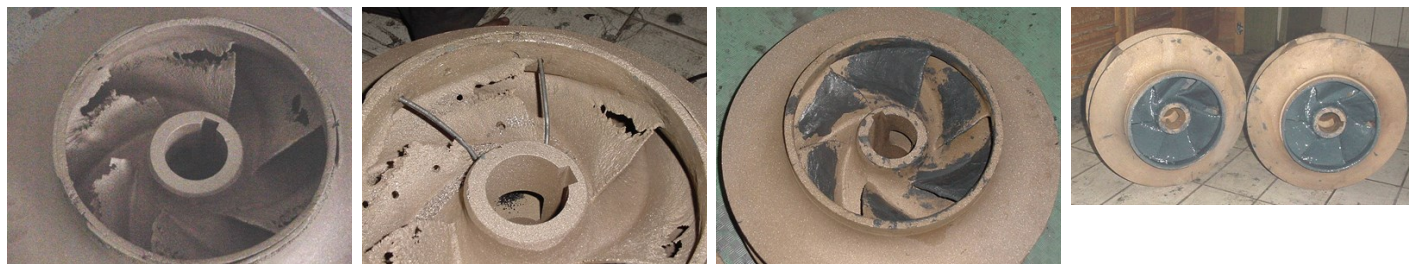
Les palettes des rouets ont été sévèrement cavitées.

\* 1. Les palettes cavitées du rouet 2. Préparation la reconstruction des bords perdus 3. Reconstruction des palettes 4. Palettes reconstruites et revêtues. ,

L'application a été réalisée selon les procédures Belzona CEP-1 et CEP-3.

Belzona a reconstruit les palettes cavitées en faisant économiser le coût du remplacement des rouets. Cette réparation a aussi fourni une résistance à la cavitation en recouvrant les palettes de Belzona 1321. Cette application a été répétée sur d'autres rouets plus tard et ces derniers sont toujours en service.
