# RENOVATION D'UN ROUET EN BRONZE AVEC BELZONA

Application: *Pompes centrifuges*

Rouet de pompe à eau de refroidissement

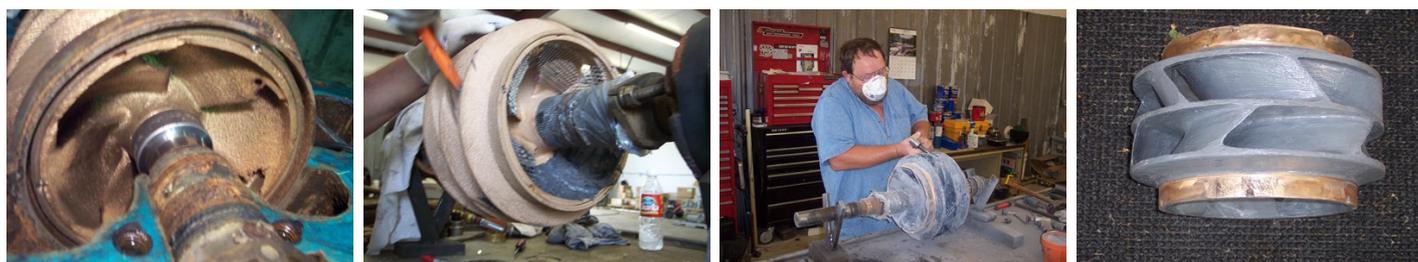
## Descriptions des photographies

*Le rouet de pompe, l'un des quatre, fonctionnant normalement 24 heures sur 24, 7 jours sur 7, a érodé au point qu'un remplacement était considéré.*

\* 1. Première inspection présentant un dommage d'érosion important 2. Mise en place du maillage et déroulement de la reconstruction 3. Disquage du contour 4. Rouet reconstruit et prêt au fonctionnement ,

L'application a été réalisée selon les procédures Belzona CEP-1, CEP-3 et CEP-5. Un maillage en acier inoxydable a été utilisé pour reformer les palettes. Après la reconstruction, le disquage aux profils originaux et le revêtement, le rouet a été rééquilibré.

Un temps d'arrêt était critique dans cette application et bien que le remplacement pouvait être effectué en six jours, plus d'usinage aurait été nécessaire. L'application Belzona a été réalisée en trois jours.
