HÉLICE DE EMBARCACIÓN

ID: 2770

Ubicación del cliente: COMPAÑÍA PESQUERA / CHIMBOTE - PERÚ

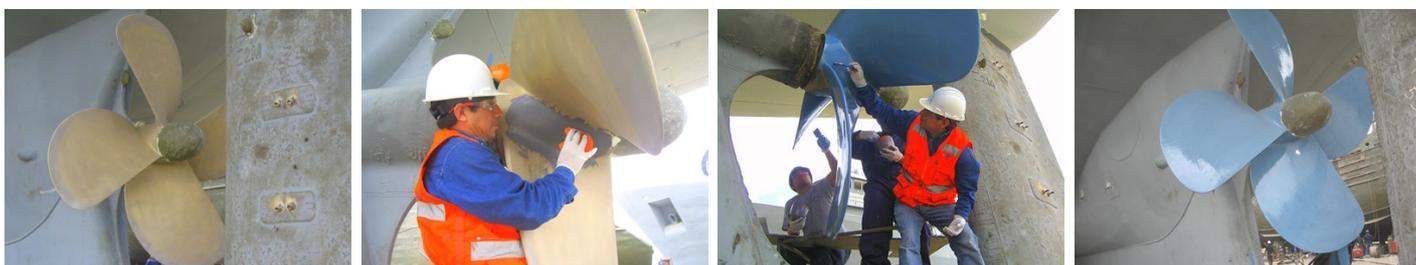
Descripciones de fotografías

Desgaste en la hélice debido a la cavitación y erosión producida por el agua de mar.

- * Hélice arenada ,
- * Rellenado de erosiones con Belzona 1311 ,
- * Recubrimiento con Belzona 1341 ,
- * Hélice terminada ,

Recubrimiento de las 4 palas de la hélice erosionada por cavitación.

Proceso mecánico de arenado para obtener limpieza superficial y rugosidad para mejor adhesión, la preparación se completó con la aplicación de Belzona® 9111. Se rellenó las erosiones con Belzona® 1311 y posteriormente se recubrió toda el área con Belzona® 1341.

La hélice fue recubierta con Belzona 1341 Supermetalgilde, diseñado con alta resistencia a la cavitación y al ataque químico, el acabado superficial es liso reduciendo las pérdidas por fricción y por tanto mejora la eficiencia hidráulica.
