EQUIPO POTABILIZADOR DE AGUA

Ubicación del cliente: EMBARCACIÓN PESQUERA / CHIMBOTE
- PERÚ

Solicitud: Intercambiadores de calor

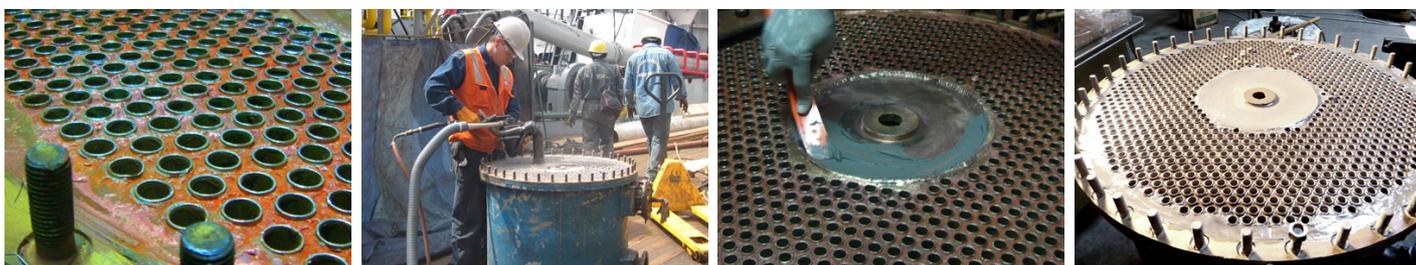
Descripciones de fotografías

Fuga de fluidos por erosión en la superficie de la placa del potabilizador que generaba la mezcla de agua salada con agua potable.

- * Zona de aplicación ,
- * Arenado de la placa a ser reparada ,
- * Aplicación de Belzona® 1111 y Belzona® 4151 ,
- * Aplicación terminada ,

Reparación de la superficie de la placa del potabilizador de agua, erosionada por corrosión.

La superficie fue preparada mediante arenado, luego se aplicó Belzona® 1111, para reconstruir las zonas erosionadas por la fuga de fluido y finalmente selló toda la superficie aplicando Belzona® 4151.
