# Belzona protege área de contención de soda cáustica

**Industria:** Agua / Aguas Residuales  
**Solicitud:** Tanques y Áreas de Contención de Químicos  
**Sustrato:** Concreto  
**Productos:** \* Belzona® 5811 (Immersion Grade),

**Ubicación del cliente:** Planta de Energía, Alabama, USA  
**Fecha de aplicación:** Diciembre 2007

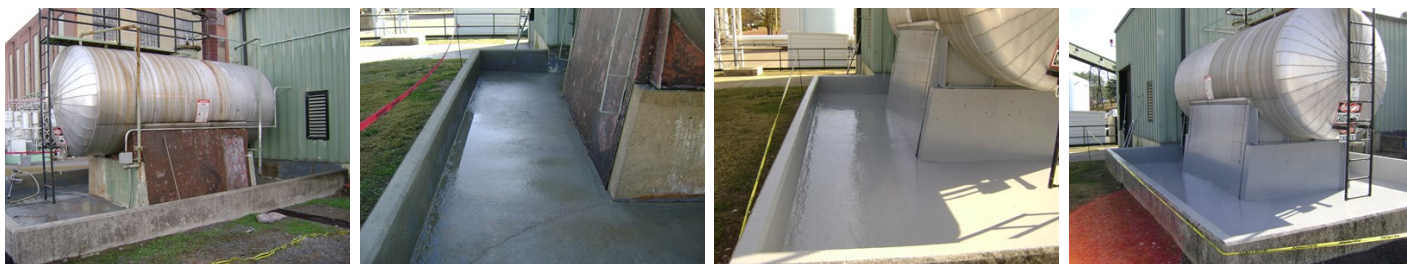
## Descripciones de fotografías

- \* Contenedor (tanque) antes de remover el revestimiento viejo ,
- \* Contenedor (tanque) después que el revestimiento fue removido ,
- \* &4. Aplicación ya terminada ,

La aplicación fue llevada a cabo de acuerdo con el sistema de folletos Belzona® Know-How TCC-15. El recubrimiento viejo fue removido usando un granallado de presión de agua. Belzona® 5811 fue aplicado a ambos contenedores y a sus soportes.
