Belzona protege área de contención de químicos

Solicitud: *Tanques y Áreas de Contención de Químicos*

Área de contención de químicos

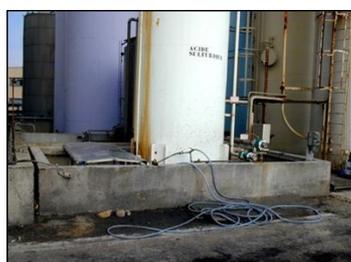
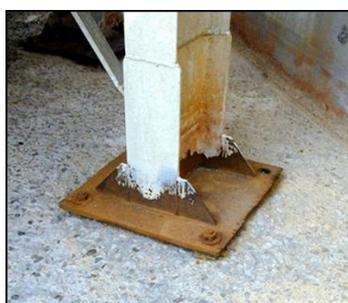
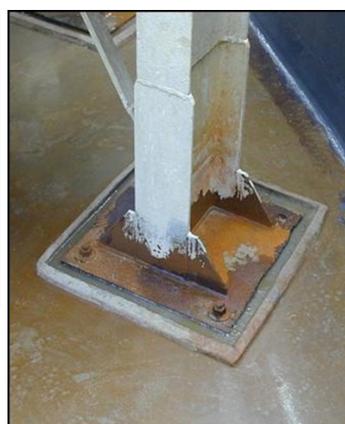
Descripciones de fotografías

Serio deterioro del concreto debido a fugas y contaminación durante las operaciones de mantenimiento. La integridad de la estructura ya estaba comprometida.

- * Reparaciones previamente hechas ,
- * Soportes del tanque ,
- * Después del laminado ,
- * Aplicación terminada con Belzona® 4311 ,

La aplicación fue llevada a cabo de acuerdo con el sistema de folletos BelzonaKnow-How TCC-15. Atención especial fue dada al laminado y a la protección en la base que soporta la estructura de acero.

El área fue mejorada para reunir el estándar requerido de acuerdo con las regulaciones. Con el recubrimiento Belzona se le dio una protección adicional para soportes. Durante la última inspección en el 2009, el área de contención estaba en perfecta condición.
