# Belzona protege a un condensador barométrico

Industria: Gas de petróleo  
Solicitud: Intercambiadores de calor  
Sustrato: Acero al carbono nuevo  
Productos: \* Belzona® 1321 (Ceramic S-Metal) ,

Ubicación del cliente: Refinería de petróleo, Pennsylvania, USA  
Fecha de aplicación: Noviembre, 2008

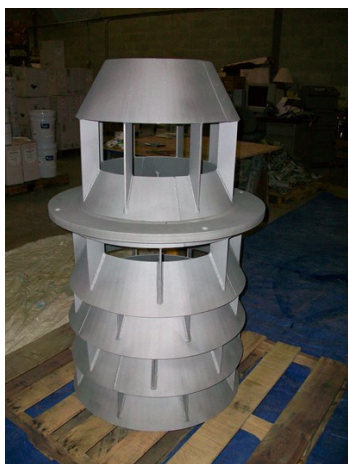
- \* Granallado a metal blanco ,
- \* Componentes adicionales después del granallado ,
- \* Condensador revestido ,
- \* Cara de brida revestida ,

La aplicación fue llevada a cabo de acuerdo con el sistema de folletos Belzona Know-How HEX-3
