# Belzona detiene las filtraciones en una torre de enfriamiento

ID: 2779

Ubicación del cliente: *Hospital, Minneapolis, Minnesota USA*  
Fecha de aplicación: *Verano, 2008*

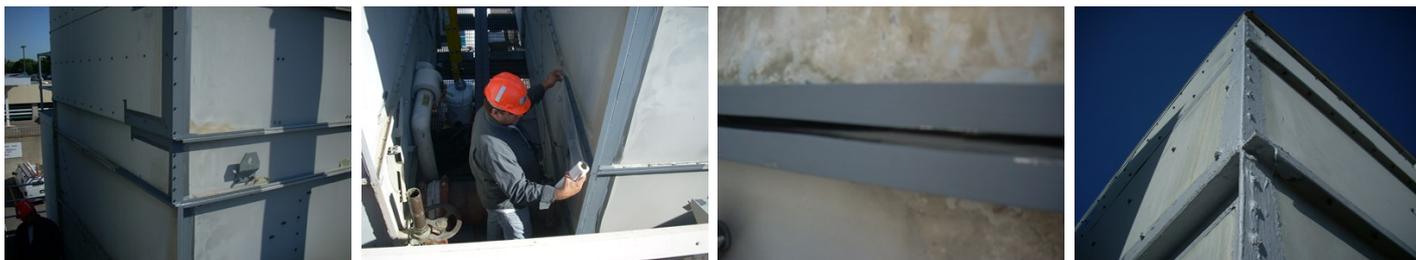
## Descripciones de fotografías

*Las torres de enfriamiento tenían una filtración. El goteo congelaba la correa y el motor durante el invierno.*

- \* Vista del Belzona® 3921 cuando es aplicado en el &acute;rea ,
- \* La aplicaci&oacute;n de la cinta antiadherente ,
- \* Aplicaci&oacute;n Belzona® 9311 (Reinforcing Sheet) ,
- \* Aplicaci&oacute;n finalizada con Belzona® 3111 ,

La aplicaci&oacute;n se llev&oacute; a cabo de acuerdo con el sistema de folletos Belzona Know How RPA-1. Se reforz&oacute; el sistema Belzona® 3111 con el uso del acondicionador Belzona® 3291.

La torre no deb&iacute;a ser parada por m&eacute;s de dos d&iacute;as. Luego de que se repar&oacute; la primera filtraci&oacute;n, el cliente us&oacute; el producto Belzona para recubrir otras tres torres.
