Belzona es noticia en el periódico

Industria: *Industria general*
Solicitud: *Maquinaria de Manejo de Sólidos*
Sustrato: *Goma*
Productos: ** Belzona® 2311 (SR Elastomer),*

Ubicación del cliente: *Periódico regional, Leeds, UK*
Fecha de aplicación: *Mayo, 2007*

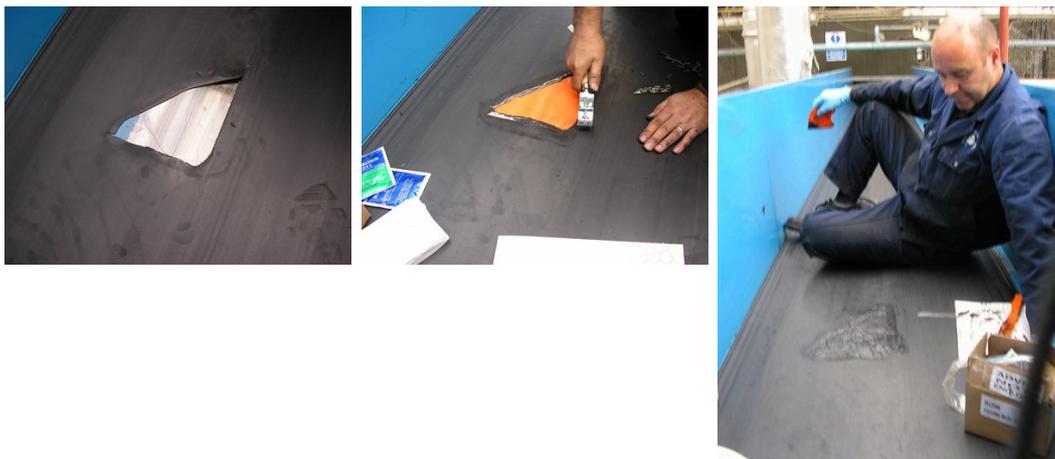
Un gran agujero rasgado en la cinta transportadora causado por una herramienta de metal que cayó en la cinta.

- * Cinta dañada ,
- * Preparación en progreso ,
- * Aplicación terminada y un cliente satisfecho con la buena noticia ,

La cinta transportadora estaba rechazando los periódicos

La aplicación se llevó a cabo de acuerdo con el sistema del folletos Belzona Know-How SHM-1.

Debido a la naturaleza del negocio del cliente y por la necesidad particular de que esa cinta estuviera en operación por casi 24 horas, los siete días de la semana; era imposible reemplazar la cinta, lo cual hubiera costado alrededor de \$4,700. Utilizar el sistema de Belzona®, les costó unos \$62 en materiales y en dos horas tenían la cinta corriendo, lista para la próxima publicación.
