# Belzona recubre una chimenea mientras está en servicio

ID: 2783

Ubicación del cliente: *North American Galvanizing, USA*  
Fecha de aplicación: *Julio, 2007*

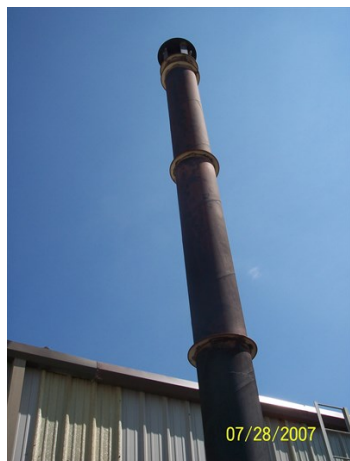
*Era necesaria la protección externa contra la corrosión, pero la chimenea tenía que mantenerse en servicio.*

- \* Chimenea original ,
- \* Tira de prueba &ndash; tope, fondo y porción quemada ,
- \* Aplicación final &ndash; 4 meses después ,
