# Belzona mantiene la manguera en funcionamiento

Industria: *Gas de petróleo*  
Solicitud: *Barcos y Estructuras Offshore*  
Sustrato: *Goma*  
Productos: *\* Belzona® 2311 (SR-Elastomer)*,

Ubicación del cliente: *Compañía naviera, Canadá*  
Fecha de aplicación: *Noviembre, 2000*

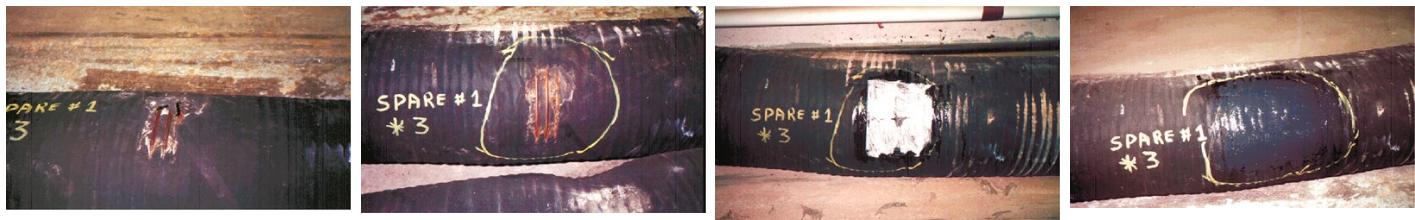
*Manguera de carga de cemento desgastada hasta dejar al descubierto el metal de refuerzo*

- \* Vista general de la zona dañada ,
- \* Eliminación de piezas sueltas ,
- \* El acondicionador, hoja de refuerzo y Belzona® 2311 (AR-elastómero) se han utilizado para llenar la zona ,
- \* La reparación finalizada ,

La aplicación se llevó a cabo de acuerdo con el folleto Belzona de Sistema Know-How SOS-12

Se requería una reparación rápida y segura, para evitar la sustitución. Belzona fué la única opción.
