Reparación con elastómero Belzona en manguera seriamente dañada

ID: 2797

Industria: Gas de petróleo
Solicitud: Barcos y Estructuras Offshore
Sustrato: Goma
Productos: * Belzona® 2111 (D & A Hi-Build Elastomer),

Ubicación del cliente: Empresa de dragados, Holanda
Fecha de aplicación: Octubre 1987

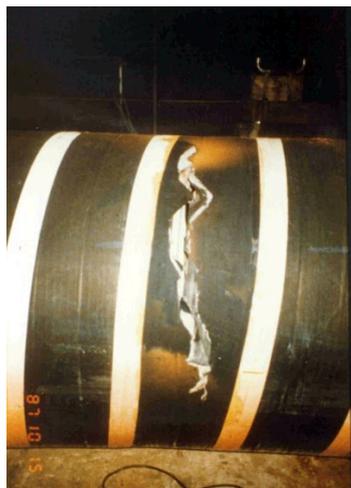
Agujeros, cortes y desgarros en la cubierta de goma de cinco mangueras flotantes

- * Desgarro típico en una manguera de goma ,
- * Aplicación de Belzona® 2111 ,
- * Manguera flotante en servicio, con parches de neopreno adheridos con Belzona®2111 ,

Aplicación llevada a cabo de acuerdo con el folleto Belzona de Sistema Know-How SOS-12

equivalentes a una fracción de lo que supondría el reemplazo de las mangueras. Se adhirieron pedazos de neopreno para reforzar la reparación en algunas áreas.
