Belzona repara mangueras flotantes

ID: 2799

Industria: Gas de petróleo
Solicitud: Barcos y Estructuras Offshore
Sustrato: Goma
Productos: * Belzona® 2111 (D&A Hi-Build Elastomer) ,
* Belzona® 2131 (D&A Fluid Elastomer) ,

Ubicación del cliente: Refinería, Filipinas
Fecha de aplicación: Marzo, 2007

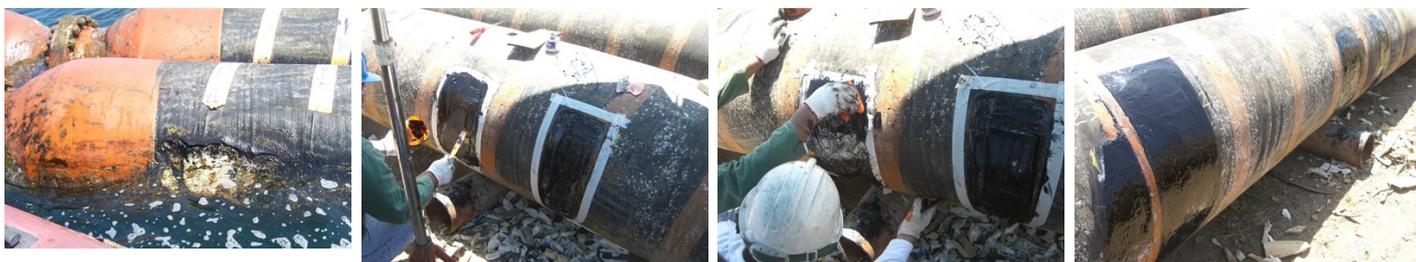
Descripciones de fotografías

El recubrimiento de goma con propiedades de flotación y aislamiento, de las mangueras transportadoras de petróleo, fue dañado por las hélices de los barcos durante el proceso de carga y descarga.

- * Daño a la goma ,
- * Nuevo aislamiento adherido con Belzona ,
- * Cubierta exterior revestida y recompuesta ,
- * Reparación finalizada ,

La aplicación es llevada a cabo de acuerdo con el folleto Belzona de Sistema Know-How SOS-12.
