BELZONA PROTEGE DES UNITES DE PROPULSION SUR UN TRANSBORDEUR

ID: 2801

Localisation du client: Transbordeur, Ontario, Canada
Date de la demande: Février 2010

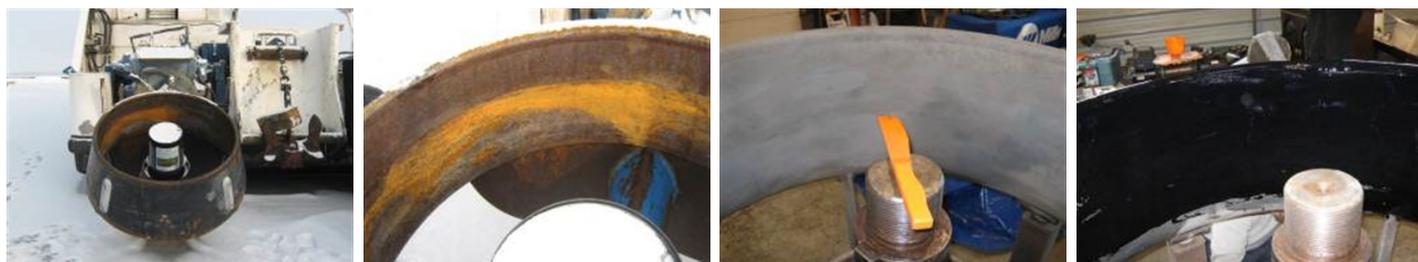
Descriptions des photographies

L'érosion avait usé et percé la tuyère. On écarta la possibilité de recourir à la soudure, dû au coût et aux risques de distorsion.

* 1. Vue de l'unité de propulsion. 2. La tuyère de propulsion, montrant des dommages de corrosion et d'érosion par cavitation. 3. Surface interne sablée, et les dommages d'érosion recouverts par le biais de Belzona 1311. 4. Application terminée de Belzona 2141. ,

Tuyère d'une unité de commande, érodée par cavitation.

L'application a été réalisée selon les procédures Belzona SOS-1 et -2. Après le sablage, on utilisa Belzona 1311 afin de recharger le métal érodé. Belzona 2141 fut ensuite appliqué à la tuyère, étendant ainsi l'application sur les bords d'attaque, afin d'offrir une protection maximale.
