BELZONA PROTEGE UNE MELANGEUSE A VIS SANS FIN

ID: 2805

Localisation du client: *Usine de production de minéraux,
Massa, Italie*

Application: *Machines de manutention de solides*

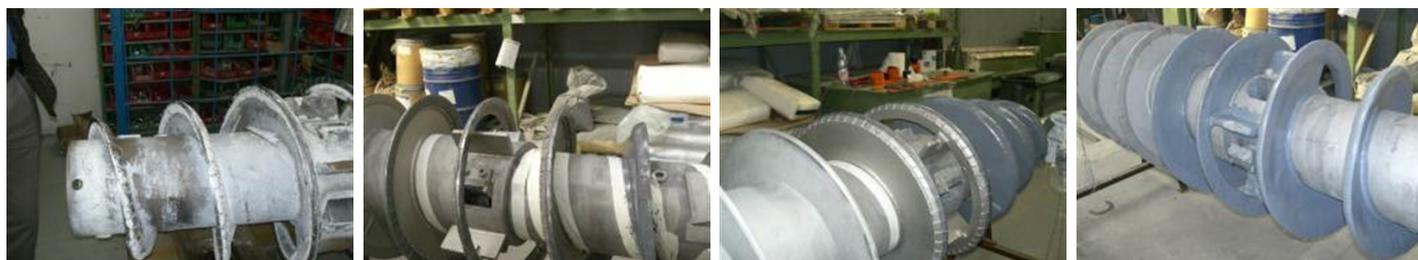
Descriptions des photographies

Un problème sévère d'abrasion usait l'arbre et les hélices. Des renforts avaient dû être soudés sur les bords.

* 1. Vis sans fin avant la rénovation. 2. Application en cours après le sablage de la vis. 3. Vis partiellement revêtue de Belzona 1321. 4. Application presque terminée ,

L'application a été réalisée selon la procédure Belzona SHM-14.

Le système Belzona est appliqué tous les deux ans, cependant il est capable de protéger la structure de la vis sans fin contre le problème sévère d'abrasion dont elle souffre.
