# BELZONA REPARÉ DES IMPERFECTION DE FONDERIE

ID: 2807

Application: *Pompes centrifuges*

Volute de pompe en fonte

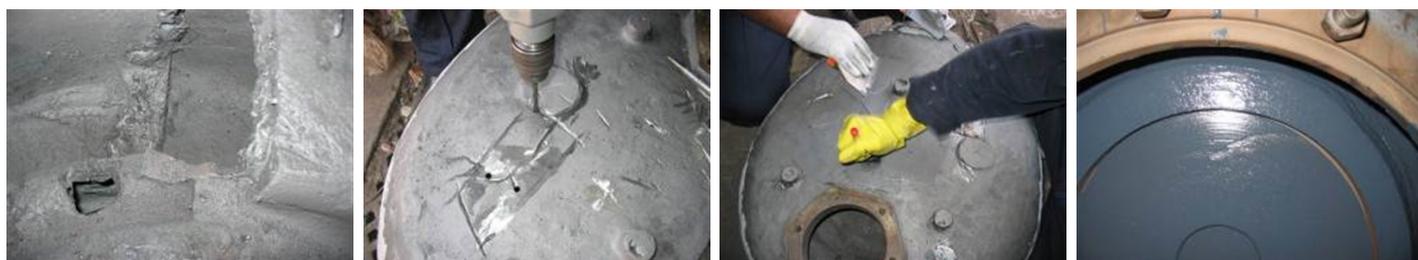
## Descriptions des photographies

*Des imperfections au niveau de la fonte causaient des perforations et des fissures dans la pompe.*

\* 1. Vue des imperfections de la pompe. 2. Préparation des fissures de la pompe. 3. Imprégnation de la surface avec Belzona 1311. 4. Pompe réparée et protégée.

L'application a été réalisée selon les procédures Belzona CEP-3 et CEP-6.

Plutôt que de fondre de nouveau la pompe, ce qui aurait été trop onéreux en temps et en argent, la solution Belzona permet une réparation facile des imperfections de la fonte, tout en offrant également une protection à la pompe.
