APPLICATION D'ÉTANCHEITE BELZONA DE ROUTINE SUR LA BASE D'UN RESERVOIR

Localisation du client: *Raffinerie, Thaïlande*

Réservoirs de stockage de carburant

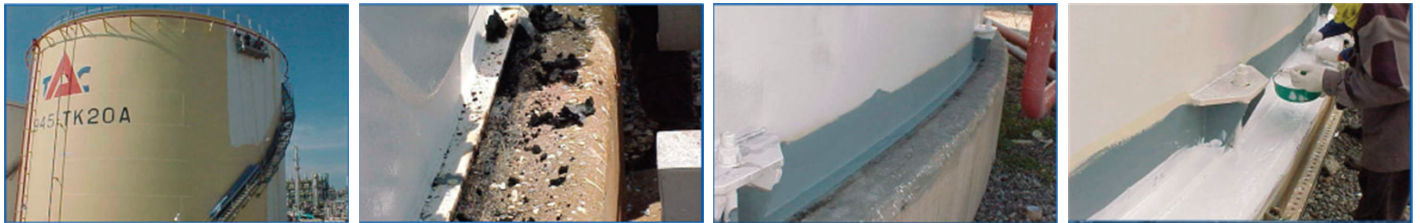
Descriptions des photographies

Le mastic bitumeux n'a pas réussi à assurer l'étanchéité sous le réservoir, permettant alors à l'eau de s'infiltrer.

* 1. Vue d'ensemble du réservoir 2. Retrait du bitume endommagé; 3. Substrat conditionné; 4. Application du Belzona 3111 pour compléter le système,

L'application a été réalisée selon la Procédure Belzona GSS-3.

La flexibilité du système d'étanchéité Belzona pour les bases de réservoirs est parfaitement adaptée pour des opérations dans un climat si chaud. Ceci est l'un des 50 réservoirs maintenant protégés avec le système d'étanchéité Belzona.
