# BELZONA ETANCHE LES FUITES D'UN RESERVOIR DE STOCKAGE DE PETROLE

Localisation du client: Centrale électrique, Italie

Réservoir de stockage de pétrole

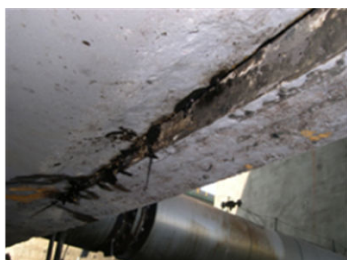
Corrosion du sol en métal causée par une fuite sévère de pétrole dans l'environnement. La soudure était impossible.

\* 1. Vue de la fuite après le sablage de la zone 2. Application du Belzona 1161 3. Application du Belzona 1111 sur la plaque de métal 4. Positionnement et fixation de la plaque de métal à l'aide de colliers de fixation et d'une gaine ajustable. ,

L'application a été réalisée selon la Procédure Belzona TCC-1. La zone en dessous de la fuite a été déblayée avant que des plaques de renfort aient pu être collées et positionnées à l'aide de vérins ajustables.
