# BELZONA PROTEGE UN RESERVOIR DE STOCKAGE DE PETROLE BRUT

ID: 2818

Localisation du client: Parc de stockage, Mexico

Revêtement extérieur d'un réservoir de stockage de pétrole brut d'une capacité de 1000 barils.

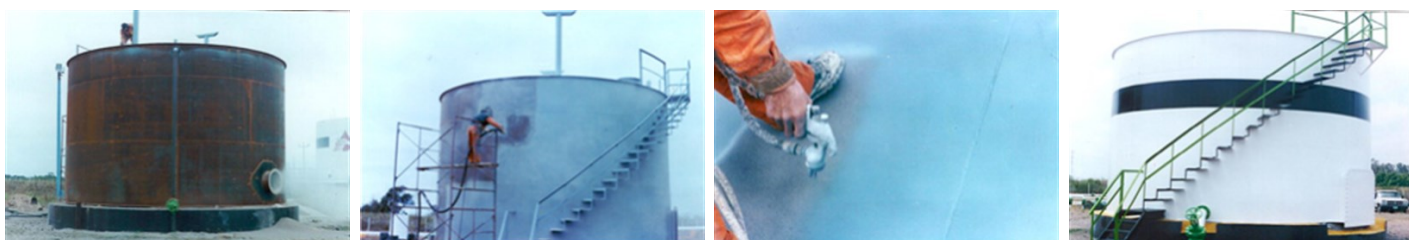
## Descriptions des photographies

Le parc de stockage étant situé près de la côte, une multitude de facteurs, tels que l'abrasion due au sable, l'air salin, la pollution en provenance des gaz sulfureux résiduels et d'autres composants chimiques, a contribué à l'érosion/ corrosion accélérée de l'extérieur du réservoir de stockage.

\* 1. Vue d'ensemble du réservoir avant l'application du système de revêtement Belzona 2. Sablage en cours 3. Application par pulvérisation du Belzona 6111 4. Vue d'ensemble du réservoir une fois le système de revêtement Belzona appliqué ; ,

L'application a été réalisée selon une version modifiée de la Procédure Belzona TCC-5.

Le système de revêtement Belzona permet une protection du réservoir, fournissant ainsi la résistance chimique nécessaire à l'abrasion.
