STABILISATION DE PIQUAGES DANS UNE USINE DE TRAITEMENT DU GAZ

Localisation du client: Usine de traitement du gaz-
Royaume-Uni

Application: Réservoirs et zones de confinement de
produits chimiques

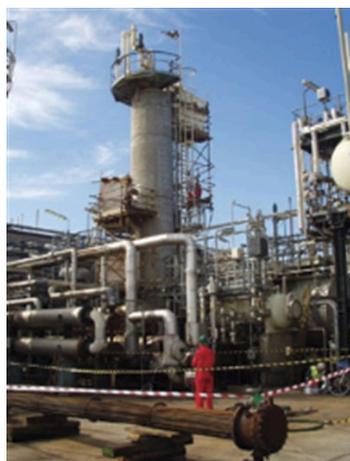
* 1. Bâchage de la tour de stabilisation de gaz, prête pour sablage 2. Dommages de la corrosion sous isolation sur le manchon 3. Application terminée après injection du Belzona 1391 ,

Un assemblage de renfort a été fabriqué à partir d'une plaque cintrée et d'un tuyau surdimensionné. Le tout a ensuite été coupé pour faciliter l'assemblage. La plaque a ensuite été scellée et injectée avec du Belzona 1391, agissant comme adhésif. Une fois cette opération terminée, l'assemblage complet a été protégé contre une corrosion future par l'application de Belzona 5111 et de Belzona 6111. L'application a été reportée en bon état en Février 2008 et d'autres applications similaires ont été effectuées pour le client.

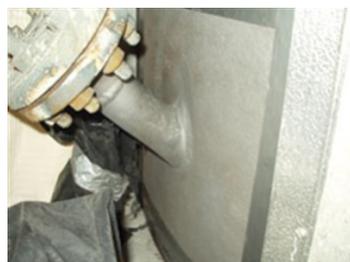
De la corrosion sous isolation a causé le gaspillage important du nez de 5 piquages sur cette tour de stabilisation de gaz. Comme la cuve est fabriquée selon un code strict, toutes soudures auraient entraîné un traitement thermique ultérieur conséquent.
