# REPARATION DE PIQUAGES AVEC LES MANCHONS BELZONA

Industrie: Gaz de pétrole

Localisation du client: Plateforme en Mer du Nord

Piquage de petit diamètre dans des unités de filtration d'eau de mer.

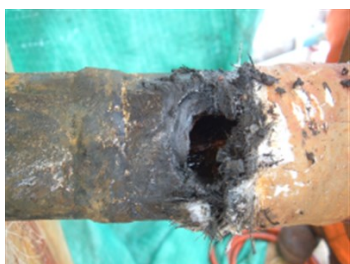
Les réparations actuelles endommagées par la corrosion des piquages ne fonctionnent pas. Cette défaillance est due à l'incapacité de préparer le piquage interne convenablement et d'appliquer le revêtement sans trous d'aiguilles.

\* 1. Dommages classiques sur un piquage de petit diamètre (ceci ne peut être réparé avec un nouveau manchon !) 2. Manchon de piquage classique Belzona 1111 3. Manchon soudé à froid dans le piquage, depuis l'intérieur de la cuve, et réparation du revêtement situé autour. 4. Manchon soudé à froid en position depuis la bride. ,
