# BELZONA REPARA LA PERFORATION D'UN RESERVOIR ET SA RAMPE

ID: 2822

Application: *Réservoirs et zones de confinement de produits chimiques*

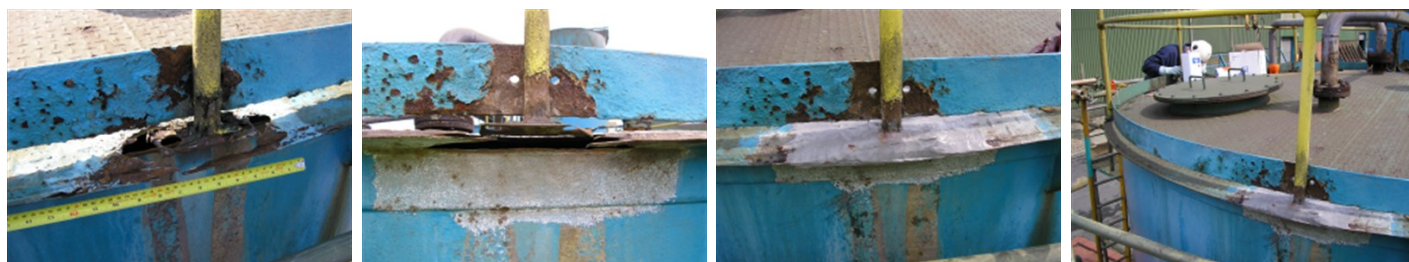
## Descriptions des photographies

*Corrosion générale sur cet ancien réservoir, qui est à l'origine d'un trou situé juste au-dessous du support de la rampe.*

\* 1. Vue de la zone corrodée 2. Préparation de surface en cours 3. Reconstruction avec Belzona 1111 4. Réparation terminée ,

L'application a été réalisée selon une version modifiée de la procédure Belzona TCC-5. Après une préparation comprenant l'utilisation d'un pistolet à aiguilles et de projection d'abrasifs, une plaque de renfort a été soudée à froid au-dessous de la zone de réparation à l'aide du Belzona 1111. Une fois durci, la zone a été reconstruite entièrement avec Belzona 1111 avec notamment des tissus de renfort.

Aucun travail à chaud n'était autorisé lorsque le réservoir était en service, le client a donc exigé que la réparation tienne 9 mois de plus, durée nécessaire pour planifier le prochain arrêt, quand il continuerait alors la réparation à neuf. Après l'inspection pendant la fermeture, ils ont décidé que la réparation Belzona était adhérente et donc, qu'une réparation à neuf n'était donc pas nécessaire.
