# BELZONA REMPLACE LE JOINT INEFFICACE DE LA BASE D'UN RESERVOIR

Localisation du client: Usine de produits chimiques,  
Royaume-Uni

Application: Réservoirs et zones de confinement de  
produits chimiques

Base d'un réservoir de stockage de produits chimiques

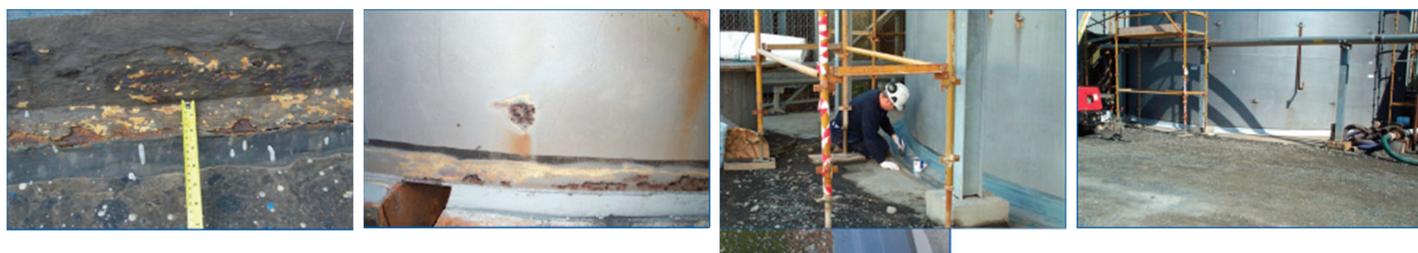
## Descriptions des photographies

Le joint d'origine a craqué et a donc permis la pénétration d'humidité sous la base du réservoir. Le problème s'est aggravé en raison de déversements d'eau provoquant l'apparition de corrosion extérieure.

\* 1. Gros plan sur le joint d'origine 2. Application d'un filet de Belzona 4131 3. Application du système Belzona 3111 en cours 4. Application terminée ,

L'application a été réalisée selon les procédures Belzona GSS-3 et TCC-9.

Les matériaux traditionnels d'étanchéité n'ont pas été efficaces en raison d'un manque de flexibilité. Une amélioration a été apportée concernant les déversements d'eau en appliquant un filet de Belzona 4131. Le Belzona 3111 a fait ses preuves dans l'imperméabilisation des bases de réservoirs.
