BELZONA ETANCHE LE TOIT FLOTTANT D'UN RESERVOIR

ID: 2828

Localisation du client: Usine chimique, Texas, Etats-Unis

Application: Réservoirs et zones de confinement de produits chimiques

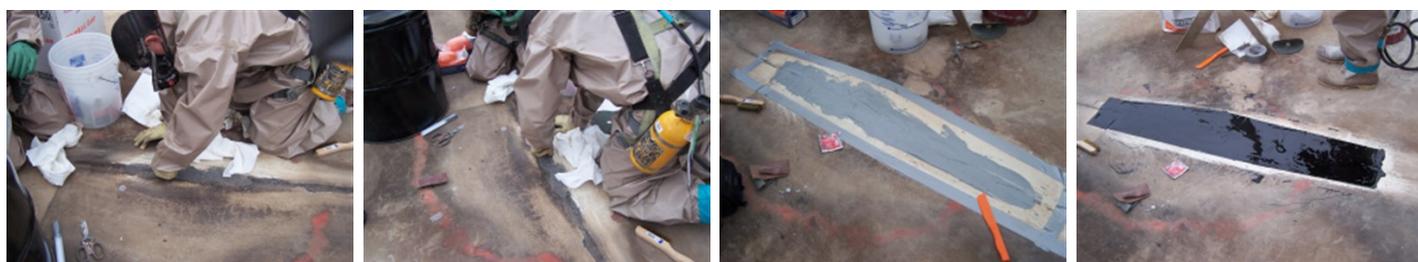
Descriptions des photographies

Une pression considérable dans le réservoir a entraîné une perte de confinement du produit stocké au travers des joints corrodés. Il ne s'agissait pas uniquement d'une inquiétude au niveau du fonctionnement, mais également d'une question environnementale et de sécurité.

* 1. Préparation de surface au niveau du joint 2. Utilisation du Belzona 1291 pour arrêter la fuite en charge 3. Zone masquée et protégée contre toute future fuite avec Belzona 1221 4. Revêtement de protection final avec Belzona 2111. ,

Des plaques soudées se chevauchant sur le toit flottant d'un réservoir retenaient l'eau, favorisant ainsi l'apparition de corrosion.

L'application a été réalisée selon la Procédure Belzona TCC-1. La fuite en charge a été arrêtée avec Belzona 1291. La zone de réparation a été nivelée avec Belzona 1221. Elle a ensuite été recouverte avec Belzona 2111 afin d'obtenir un joint flexible. Des masques alimentés en air ont dû être portés dans le respect des exigences en matière de sécurité.
