# BELZONA REPARÉ ET PROTÉGÉ UNE TOITURE

Industrie: Bâtiments et structures  
Application: Zones problématiques du toit  
Substrat: Toiture en acier avec un revêtement en aluminium  
Des produits: \* Belzona 3111 (Flexible Membrane) ,

Localisation du client: Gymnase public, France  
Date de la demande: Juillet 2002

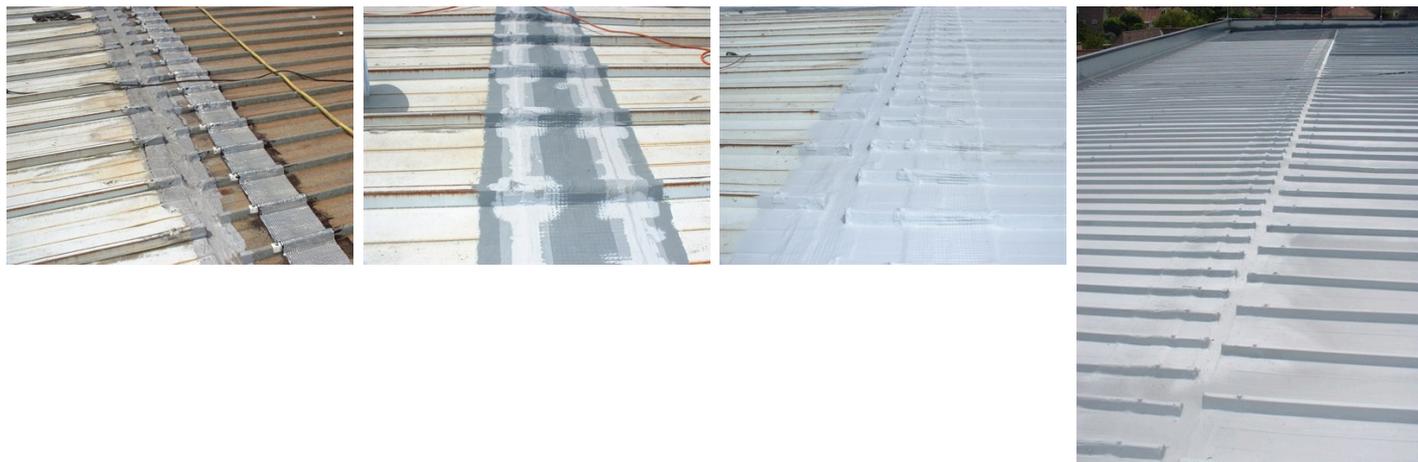
## Descriptions des photographies

Fuite localisée et problème général de corrosion.

\* 1. Infiltration de l'eau localisée 2. Réparation par pontages 3. Application prolongée pour revêtir le toit corrodé 4. Application terminée ,

Des réparations localisées ont été réalisées selon la procédure Belzona RPA-1. D'autres protections contre la corrosion ont été effectuées par l'application par pulvérisation du système Belzona 3111.

La solution Belzona a arrêté l'infiltration d'eau dans le gymnase et elle a protégé la surface en acier contre la corrosion.
