# BELZONA SECURISE UN PONT

ID: 2834

Application: Zones problématiques au sol

Pont cannelé en planches de bois

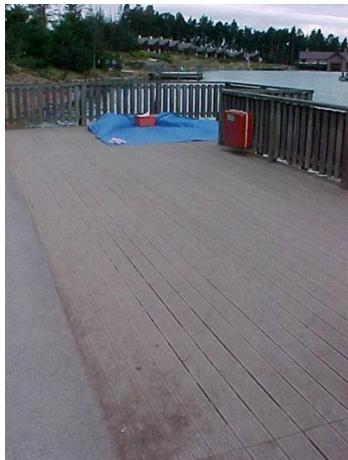
Risque de glissades, particulièrement quand il est humide. La surface est aussi usée.

\* 1. Zone glissante. 2. Le système Belzona antidérapant a été appliqué; et appliquée; en utilisant un sac en polyéthylène, et ensuite étalé; avec un applicateur. D'autres agrafes ont ensuite été placées sur cette partie. 3. Application terminée.,
