UNE CHEMINEE BRILLE AVEC LA PROTECTION BELZONA

ID: 2835

Localisation du client: *Centrale électrique, Pologne*
 Date de la demande: *Septembre 2008*

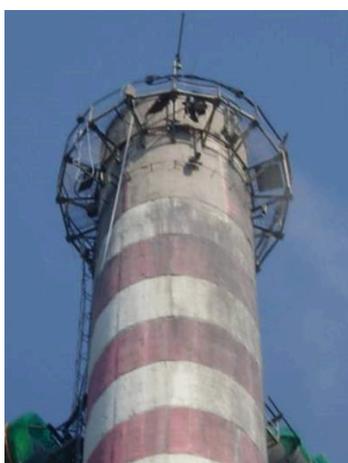
* 1. Travaux préliminaires en septembre 2008 2. Application en cours par un accès par corde 3. Application du Belzona 5111 terminée 4. Les deux premières bandes sont toujours brillantes en 2010. ,

L'application a été réalisée selon une version modifiée de la procédure Belzona WPA-2. Des techniciens cordistes ont été utilisés sur l'échafaudage industriel. Les deux premières bandes, les plus attaquées ont été revêtues en utilisant Belzona 5111, en rouge et blanc.
